**MATERNITE CMA DE BOROMO ET  
CENTRE ONE STOP**

Etudes diagnostique et technique de constructions ou d'extensions / réhabilitations d'infrastructures en vue de l'amélioration des soins de santé et de la qualité des services SDR dans les districts sanitaires de Boromo et de Dédougou, dans la région de la Boucle du Mouhoun au Burkina Faso

AVANT PROJET DETAILLE

MATERNITE CMA DE BOROMO ET CENTRE ONE  
STOP : PLAN D'ETAT DES LIEUX

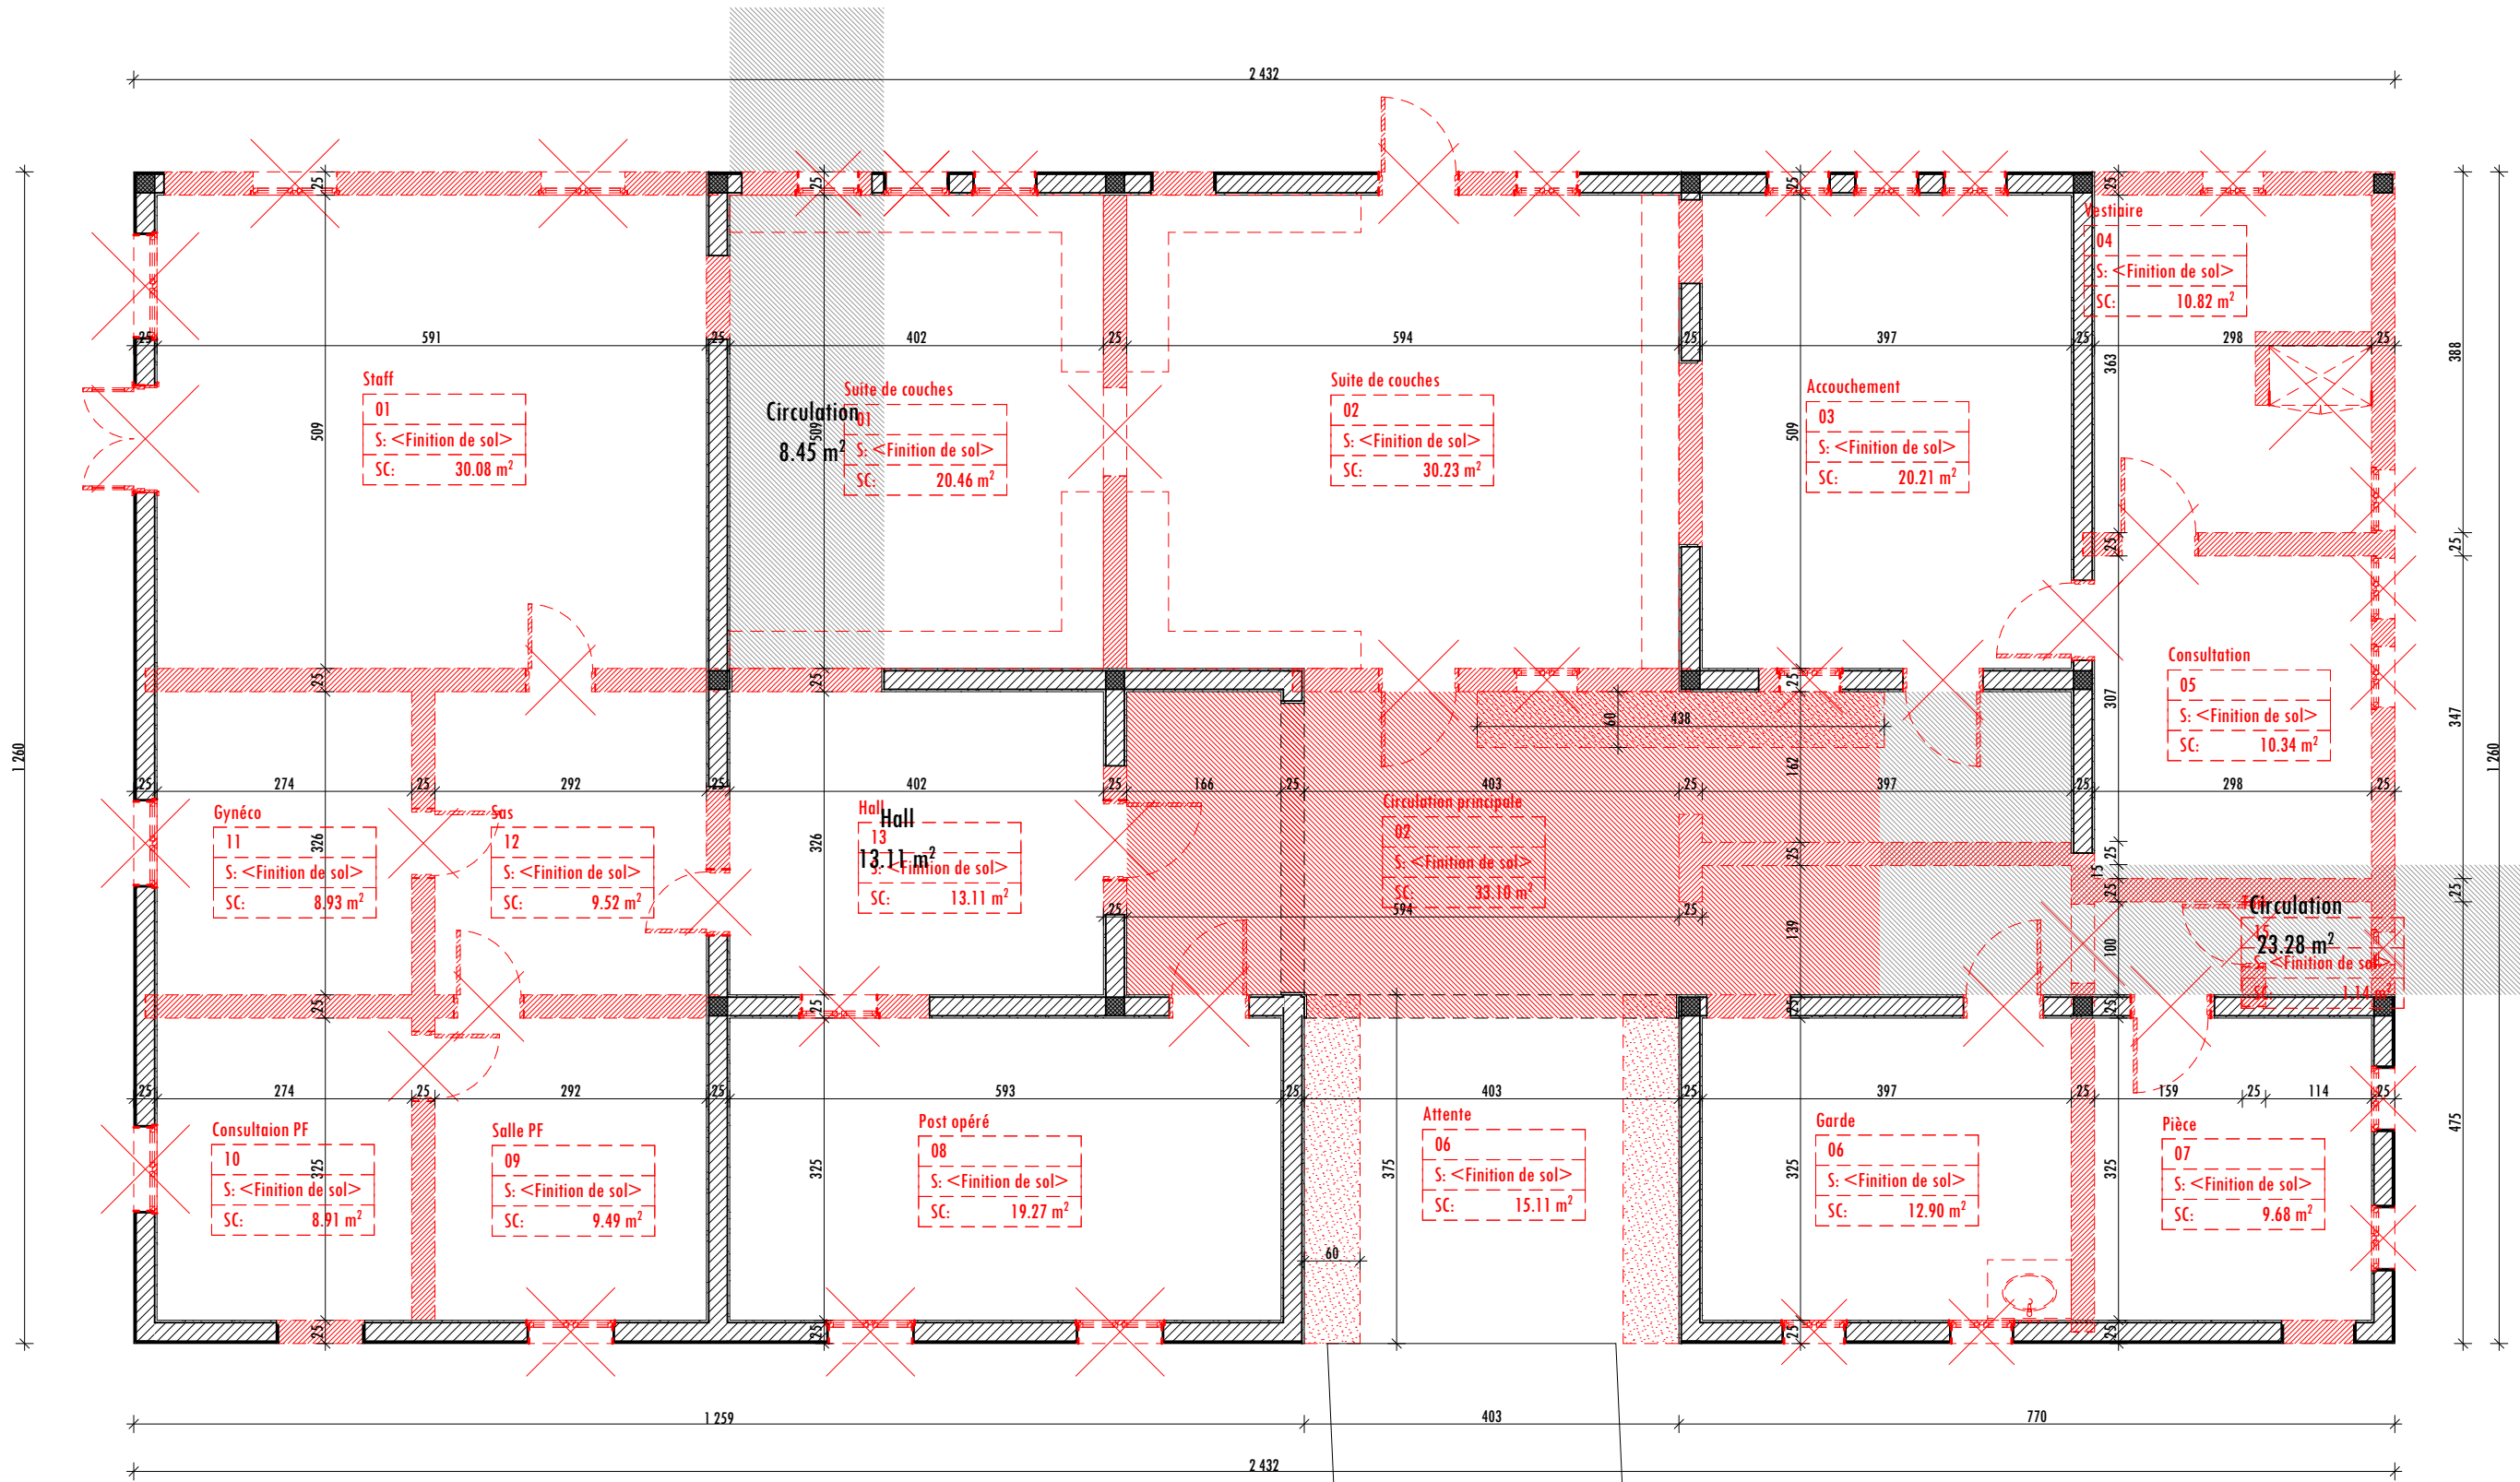
01.5

MATERNITE CMA DE BOROMO ET CENTRE ONE  
STOP : PLAN DE DEMOLITION

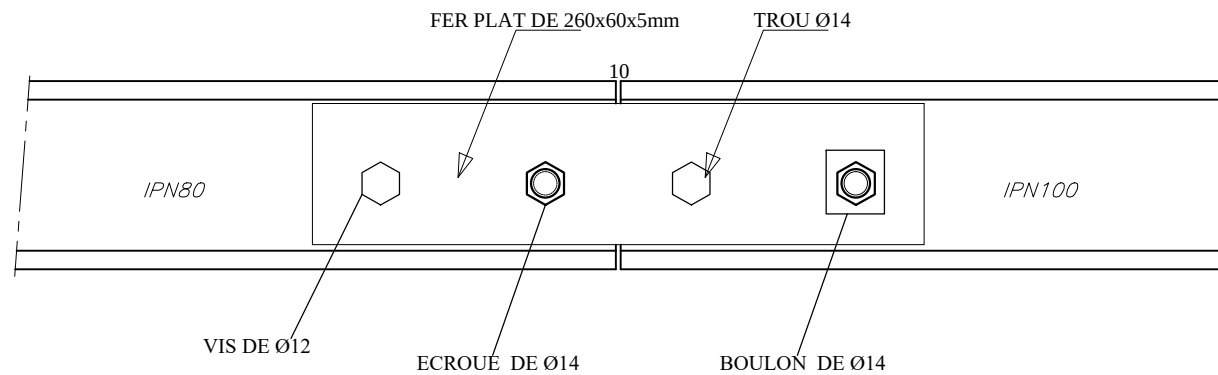
*DETAIL TYPE DE JONCTION DE 2 IPN100*

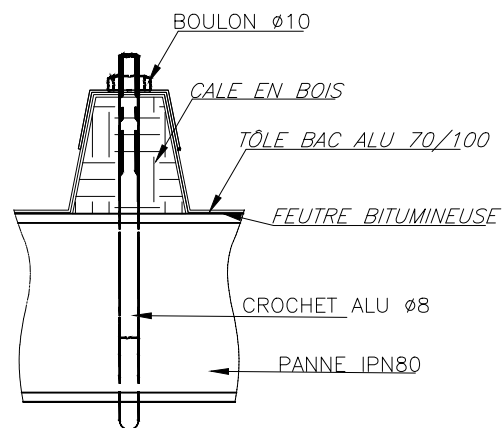
*COUVERTURE TOILES BAC ALU 70/100*

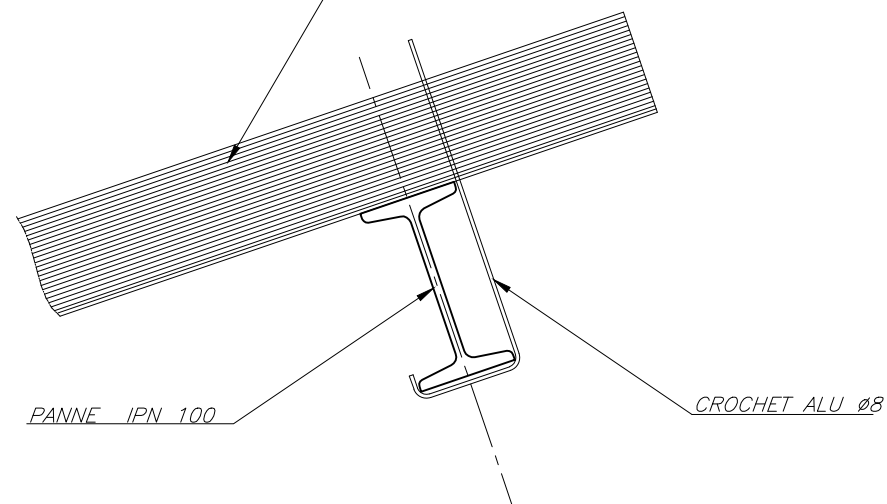
*DETAIL TYPE FIXATION COUVERTURE SUR PANNE IPN*

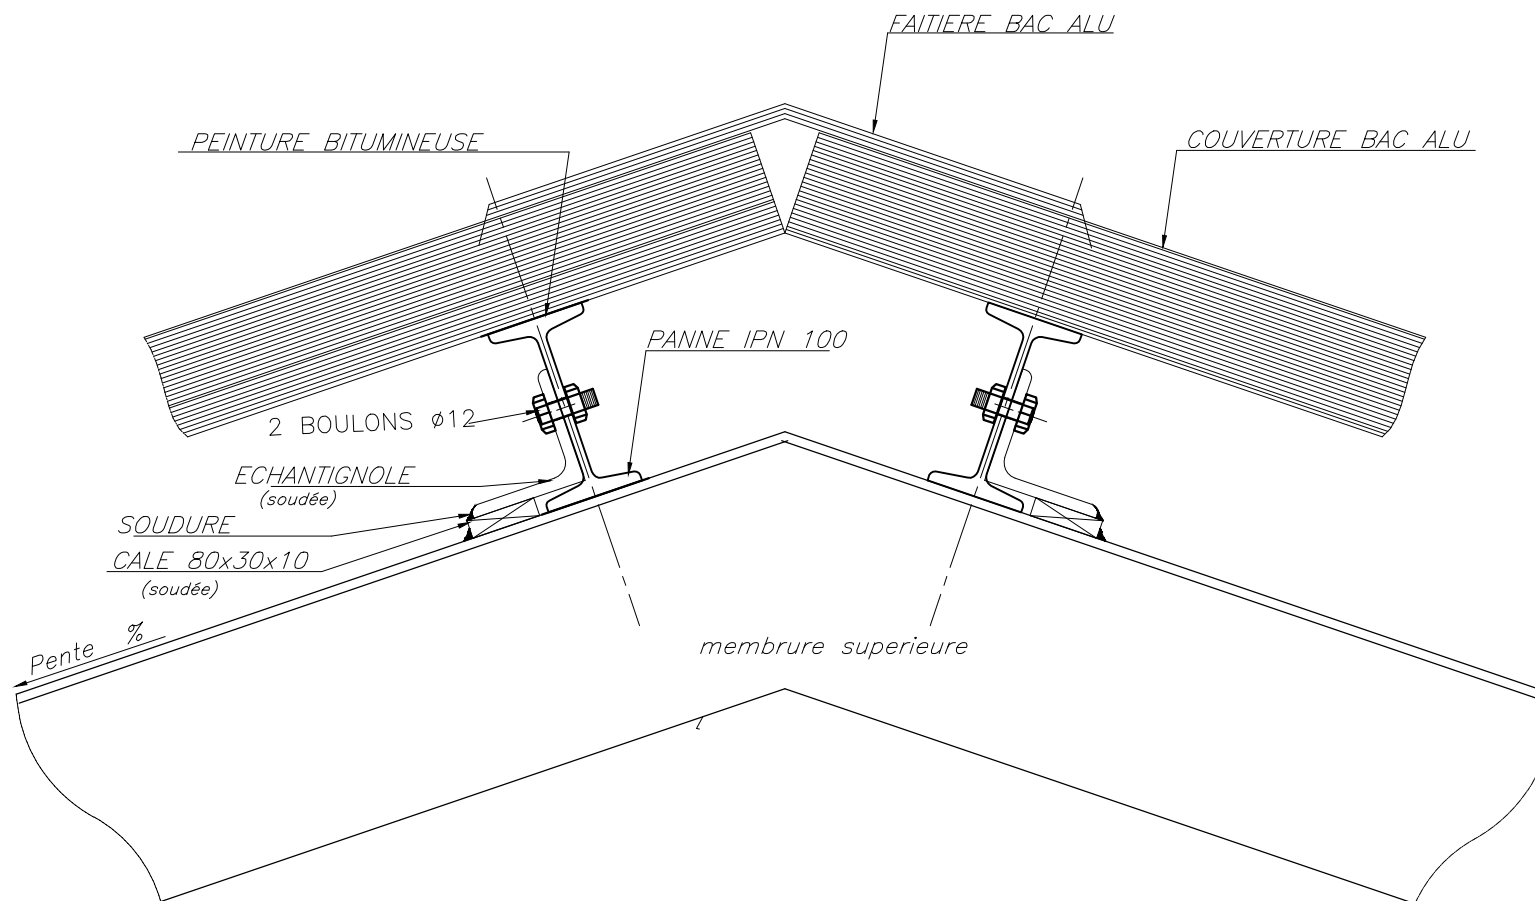
CM2

DETAIL DE FAITAGE

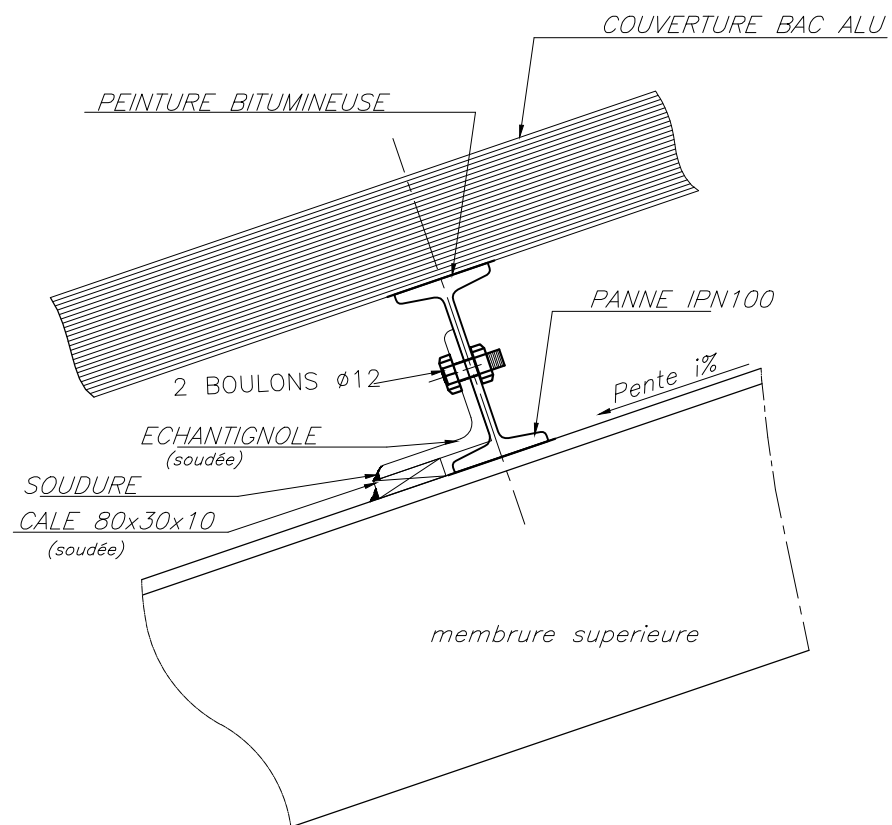
CM3

APPUI PANNES SUR FERME

DETAIL DE FIXATION DE PANNE

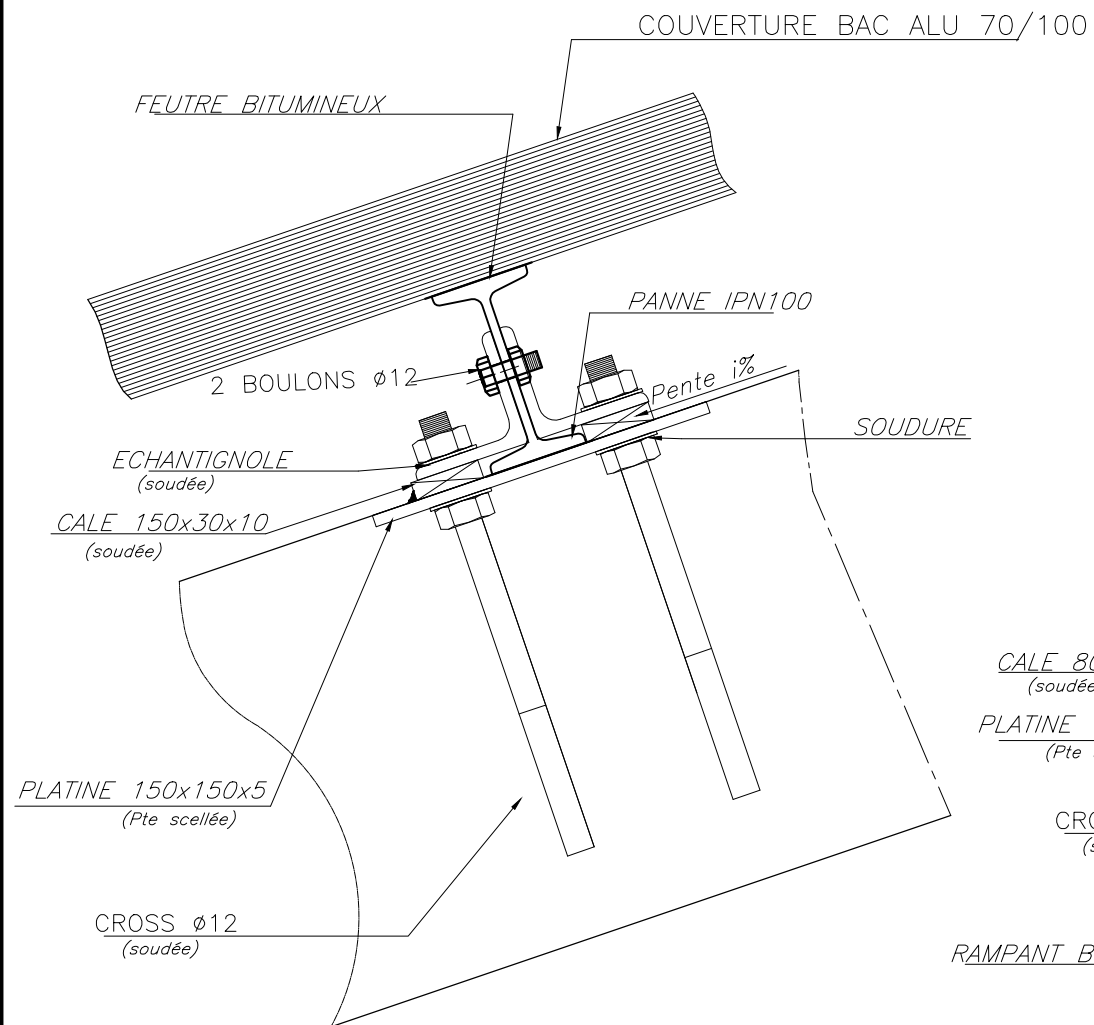
### APPUI PANNES SUR RAMPANT

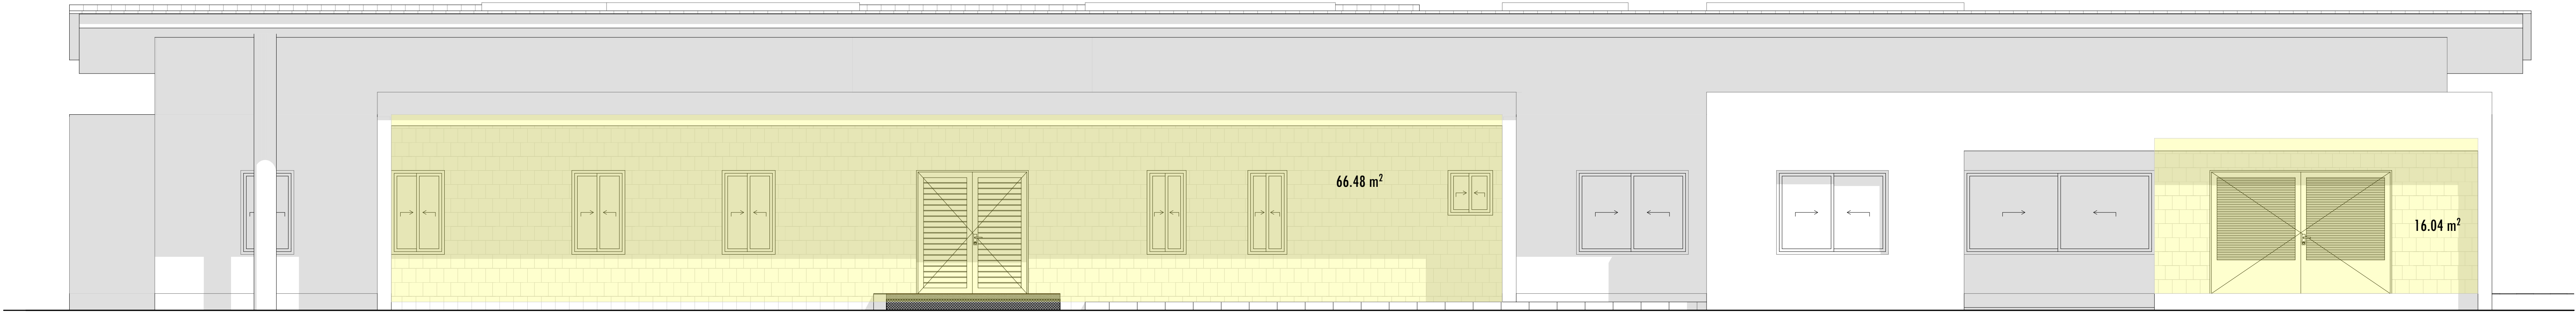
Façade principale

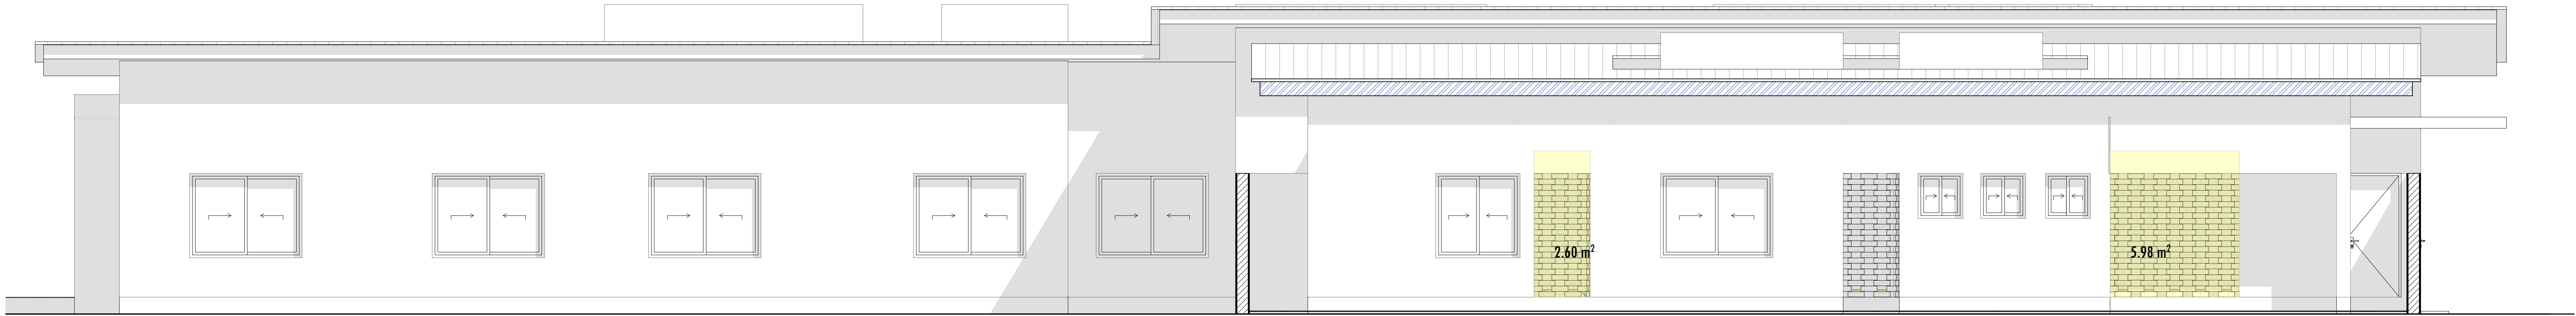
Façade arrière

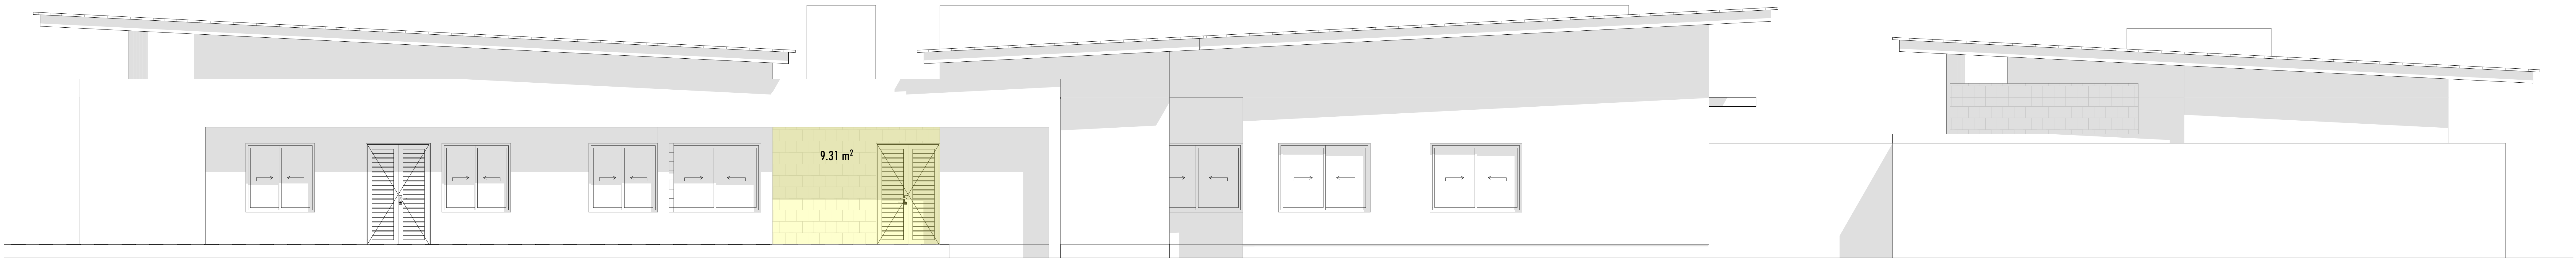
Façade latérale droite

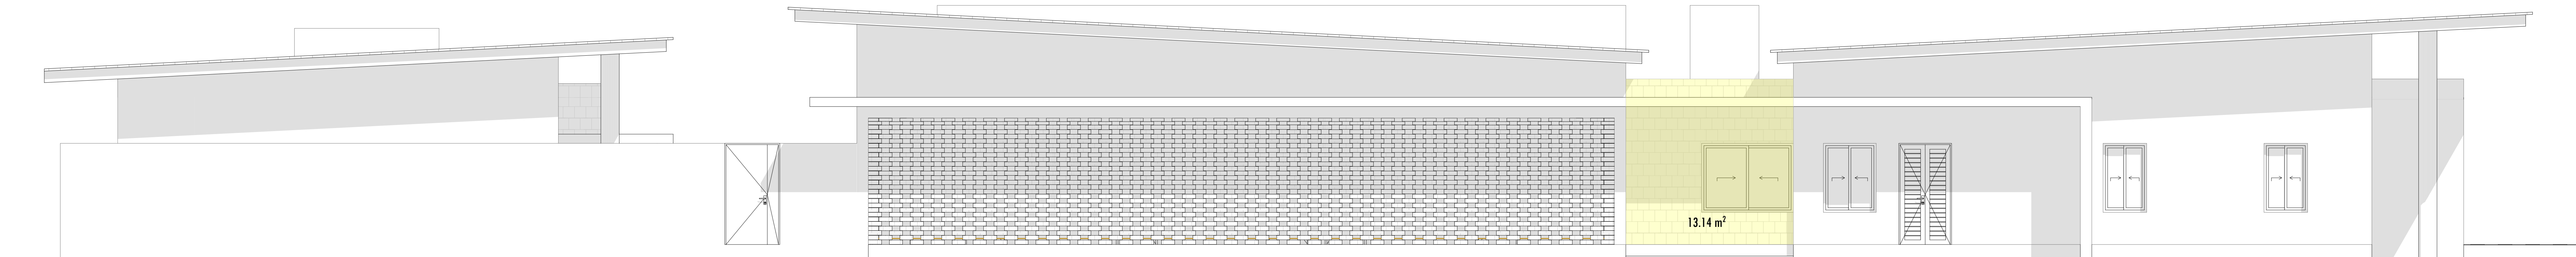
Façade latérale gauche
